Cuando los tubos de los termotanques solares se rompen.

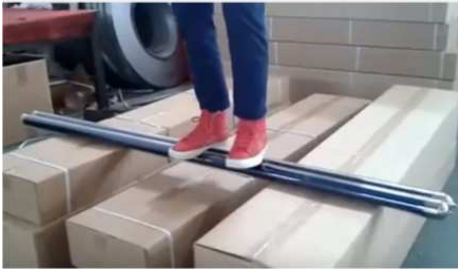
Los tubos de los termotanques solares están fabricados en una aleación de vidrio y un material llamado borosilicato, esta combinación hace al tubo muy resistente; no se rompen con facilidad. La rotura de los mismos nos está indicando: “Que los tubos rotos recibieron un gran impacto o un defecto en la instalación del equipo”, pero en caso de que eso sucediera, se pueden reemplazar sin dificultad ya que es un repuesto económico y está disponible a través de los distintos proveedores. Algunas aclaraciones al respecto, al ser de vidrio y estar roto, por favor utilice guantes y extreme precauciones para no cortarse al cambiar el tubo, así mismo tenga cuidado de no dañar los orrings o alguna otra parte del equipo al retirar el tubo astillado. No olvide revisar el interior del tanque de acumulación para asegurarse que no quedaron astillas ni pedazos de vidrio dentro del temotanque solar; de ser así, y por una cuestión de seguridad, tendrá que desmontar todo el equipo y lavarlo completo eliminando así cualquier resto o astilla de vidrio. Siempre es recomendable tener un tubo de repuesto o un tapón de emergencia para colocar en el lugar del tubo roto, de esta manera el equipo seguirá funcionando sin inconvenientes hasta que el problema sea solucionado.

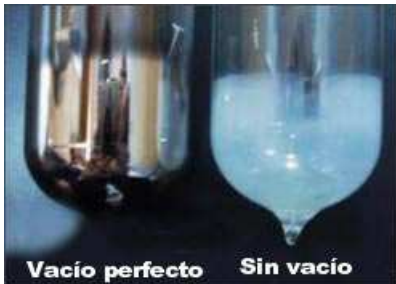
Como mencionamos en notas anteriores la principal característica de los tubos es que se encuentran a alto vacío, es decir no poseen aire en su interior. En la foto podrá ver un tubo sano y un tubo que perdió el vacío, al perder el vacío el tubo queda inutilizado; comenzando a funcionar en demérito de todos los otros tubos sanos.
